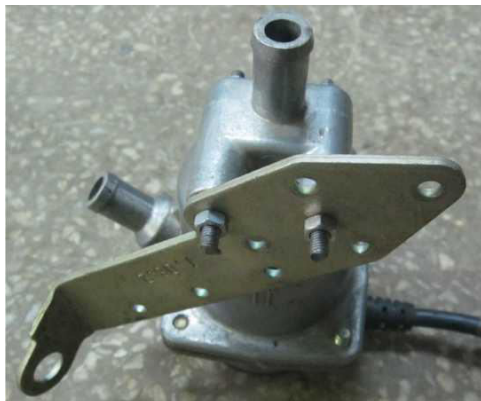
Рис. 1. Крепление кронштейна.

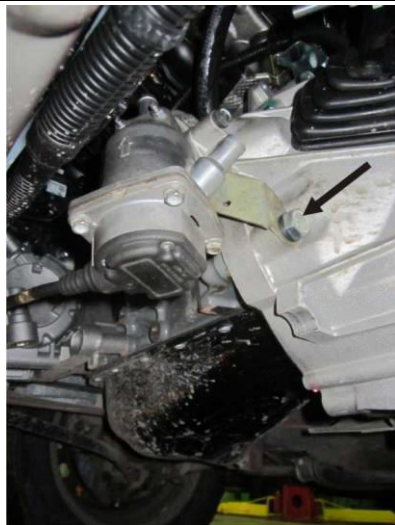
Рис. 2. Установка подогревателя.
(Вид снизу).

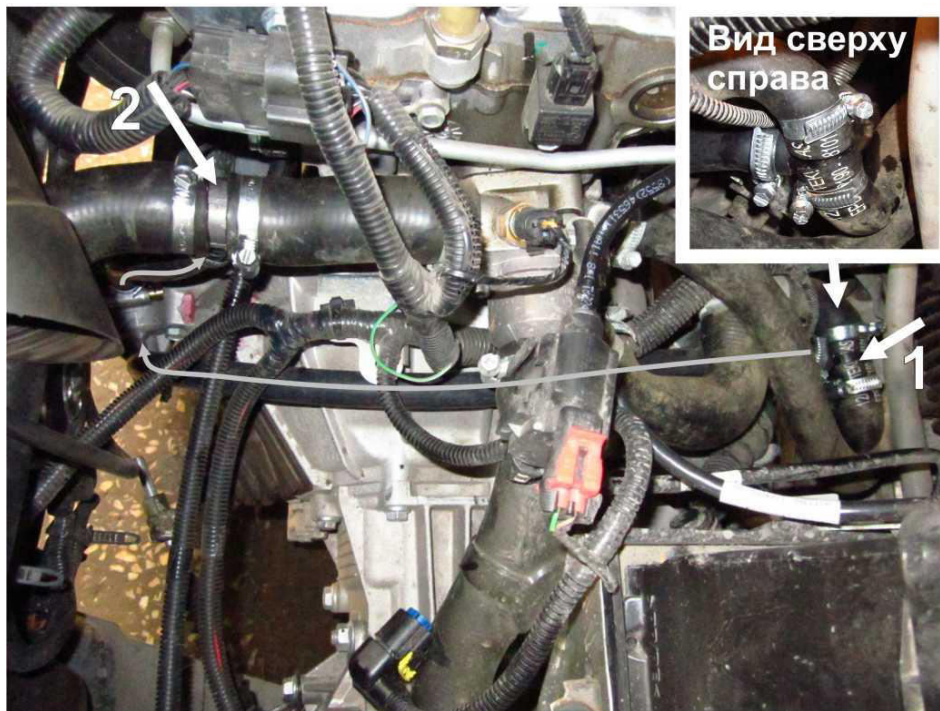
Рис. 3. Лада Калина. Врезка тройников. (Вид сверху).

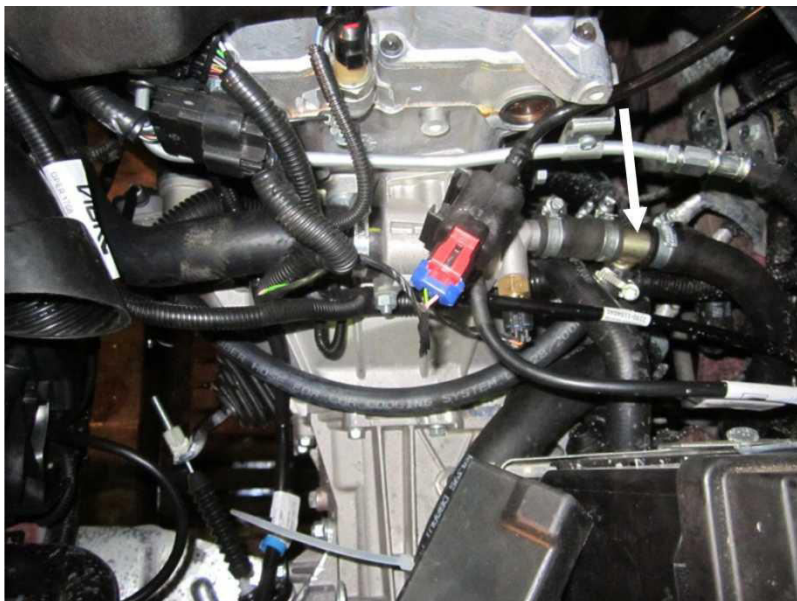
Рис. 4. **Лада Гранта.** Врезка тройника выходного рукава в шланг отопителя салона.

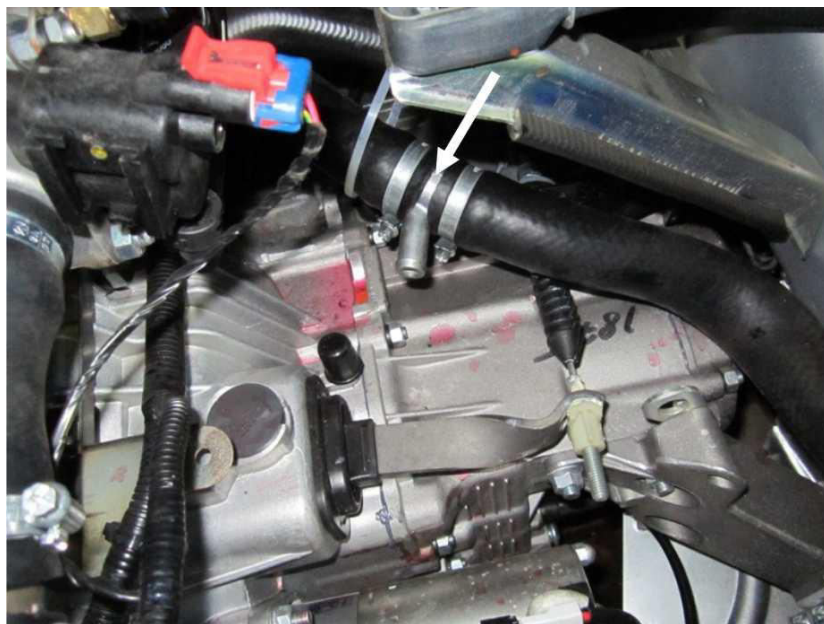
Рис. 5. **Лада Гранта.** Врезка тройника входного рукава в нижний шланг радиатора.
